**ОТЧЁТ**  
**ПО ПРЕДДИПЛОМНОЙ ПРАКТИКЕ**  
на ООО Алтайский экспертно-проектный центр “СПЕКТР”

## 1. Анализ результатов обследования технического состояния здания учебного корпуса психолого-педагогического факультета АГГПУ

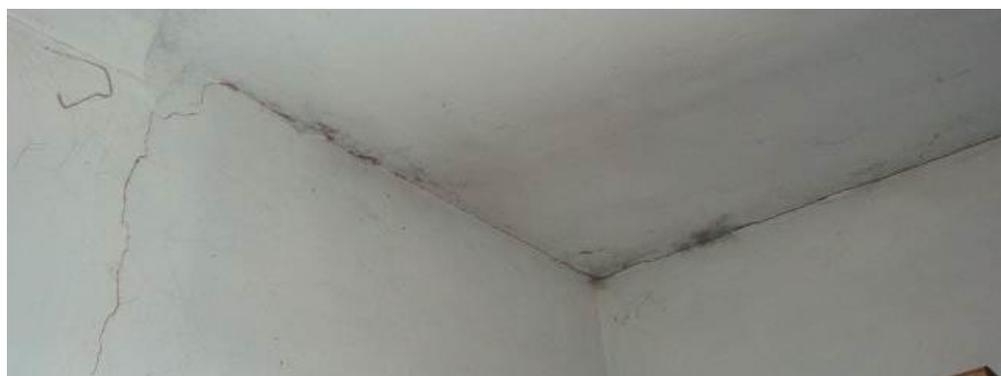
- вертикальные и наклонные трещины в кирпичной кладке здания (рисунок 1.2);
- следы систематического замачивания (Рисунок 1.3, 1,4);
- отслоение отделочного слоя цоколя (Рисунок 1.5).

Рисунок 1.2 - Горизонтальные трещины в зоне сопряжения перегородок и перекрытия, вертикальная трещина шириной раскрытия 8 мм

6. Восстановление конструктивной связи железобетонных колонн с несущими стенами здания (на пересечении осей А-10, Е-3).
7. Замена/ремонт наружных и внутренних штукатурных слоев стен, перегородок, колонн, перекрытий.

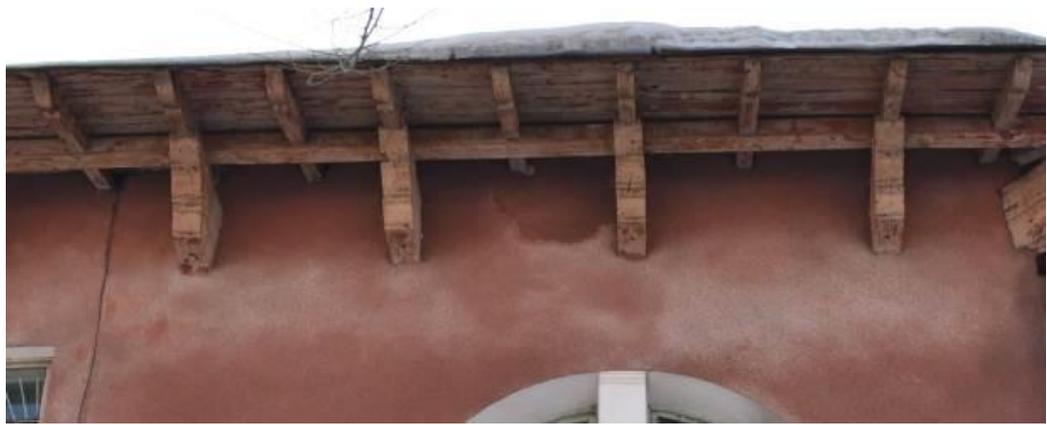
Рисунок 1.3 - Высолы, следы систематического замачивания, в уровне чердачного перекрытия

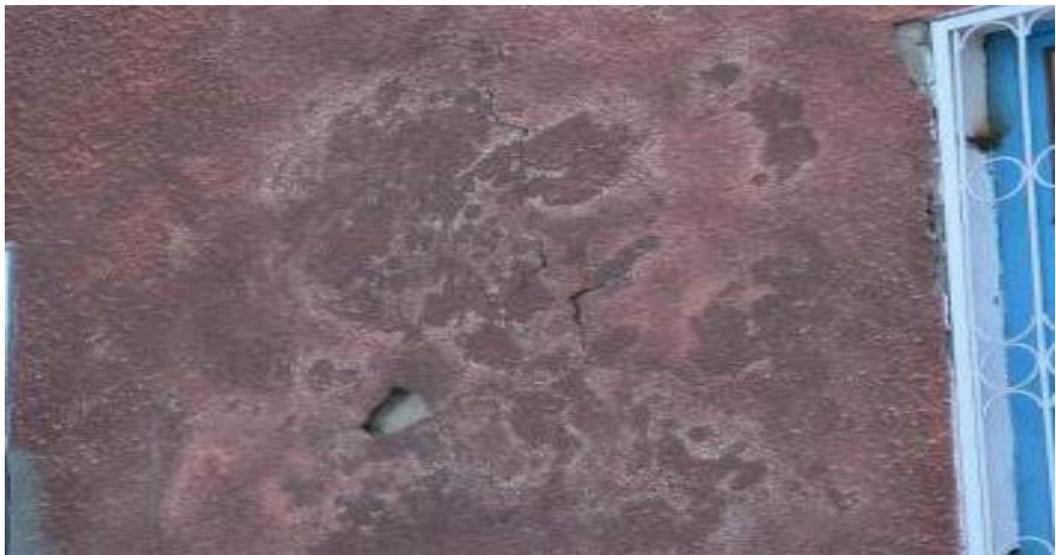
Рисунок 1.4-Разрушение, отслоение, выпучивание штукатурного слоя стены, в результате систематического замачивания

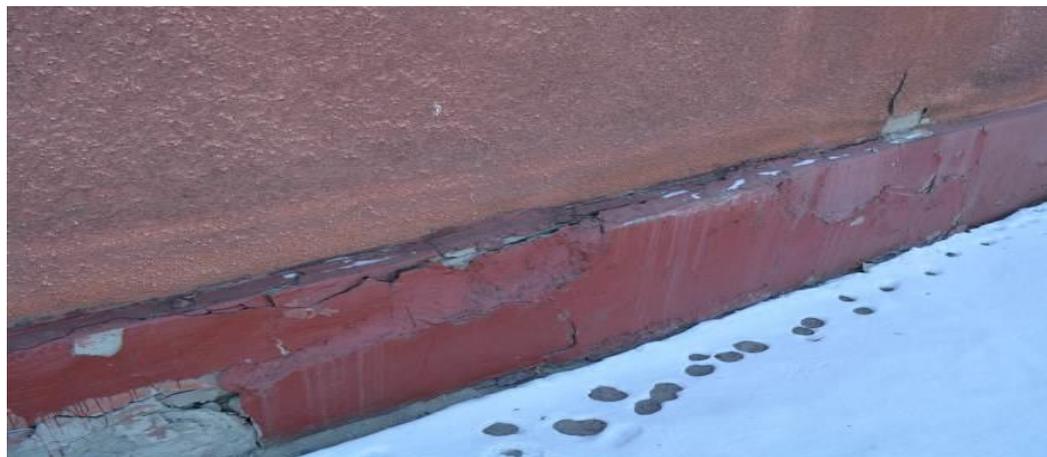
Рисунок 1.5 - Отслоение наружного слоя цоколя, горизонтальная трещина шириной раскрытия до 10мм

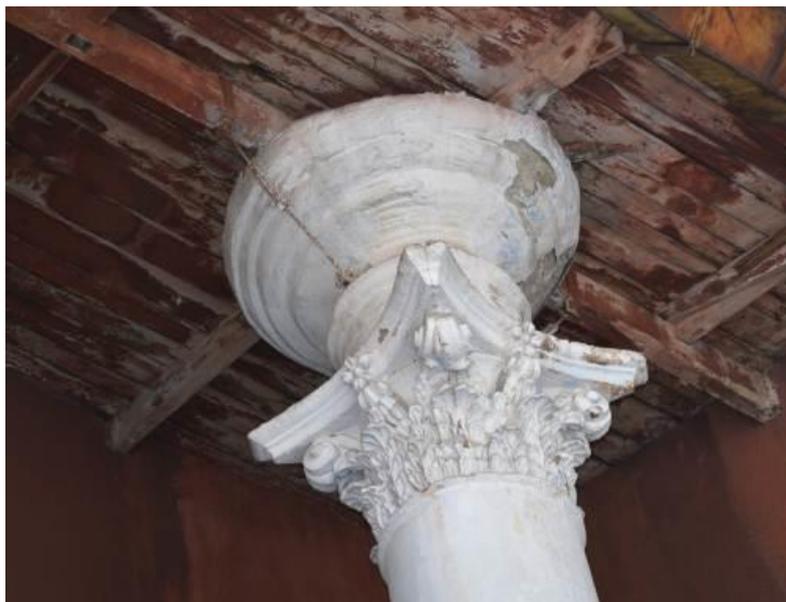
При освидетельствовании были выявлены трещины шириной раскрытия от 8 до 10 мм в оголовках колонн, а также трещины в отделочном слое (Рисунок 1.6).

Рисунок 1.6 - Растрескивание наружного слоя бетона колонны

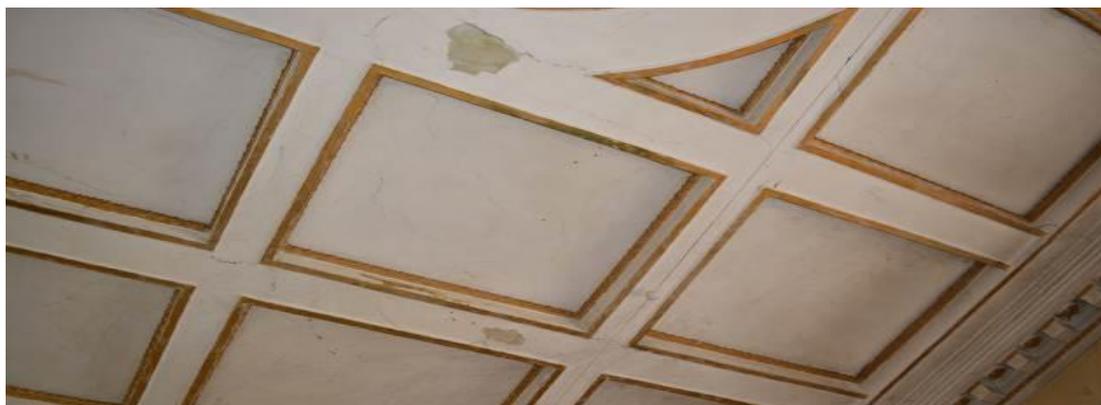
- многочисленные трещины в балках и плитах перекрытий (Рисунок 1.7);
- следы систематического замачивания;
- трещины в штукатурном слое;
- прогибы балок перекрытий;
- в чердачном перекрытии отсутствие огне- и биозащиты, а также повреждение гнилью значительной части деревянных элементов.

Рисунок 1.7 - Частичное растрескивание штукатурного слоя  
перекрытия актового зала

1. Замена/усиление перекрытия второго этажа над актовым залом в осях А-Б-4-11.
2. Замена участков чердачного перекрытия, исчерпавших свою несущую способность.

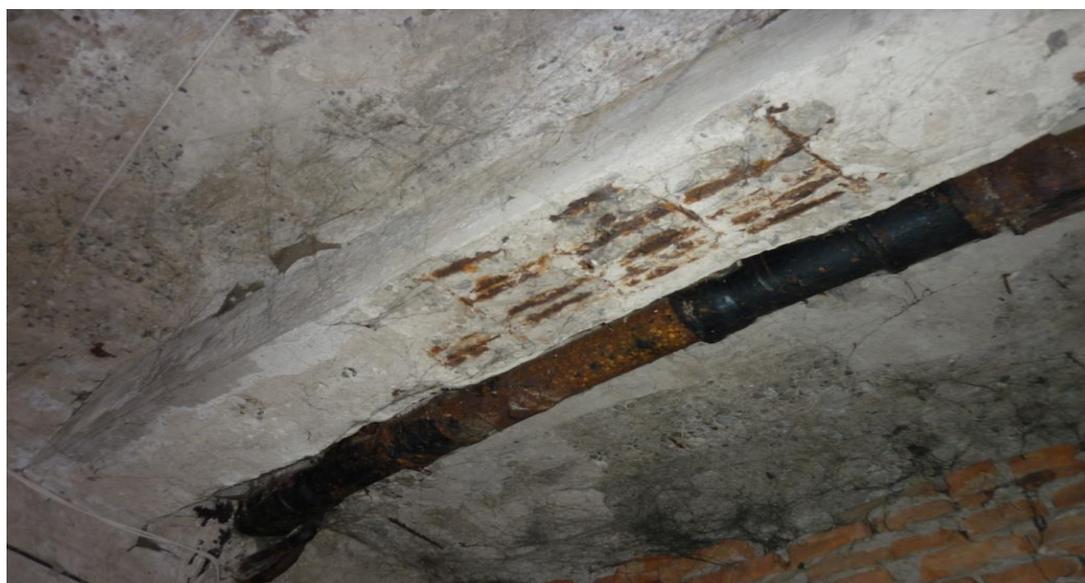
В данной работе, в соответствии с заданием необходимо было выбрать конструкцию, для которой я бы смог разработать мероприятия по их ремонту. В соответствии с этим я выбрал строительную конструкцию подвала - балку перекрытия осей в В-Е-2 (Рисунок 1.8).

Рисунок 1.8 - Балка перекрытия подвала, где имеется полное разрушение защитного слоя бетона, нарушение сцепления бетона с арматурой, коррозия арматуры

3. Замена/усиление балки подвального перекрытия, исчерпавшего свою несущую способность.
4. Замена/усиление монолитных плит перекрытия подвала, исчерпавших свою несущую способность.

В своем дипломном проекте я буду разрабатывать ремонт данной строительной конструкции (разрабатывать технологическую карту)
